# RAPPORT

DE SUIVI

SYSTEME DE TRAITEMENT PAR DECANTATION  
ET FILTRATION DU JUS DE MANIOC

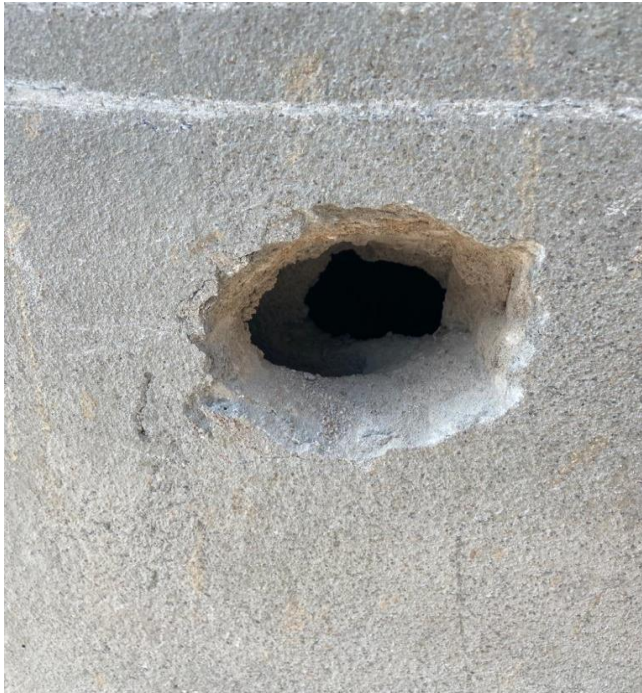
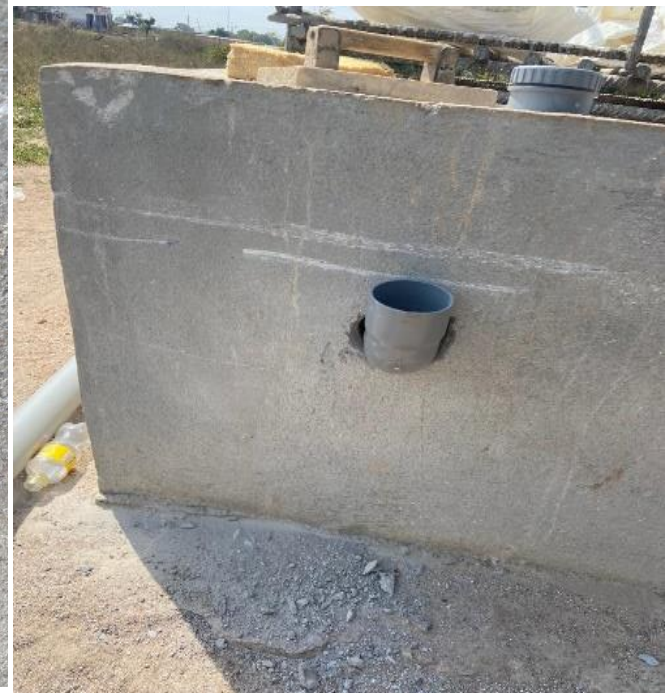
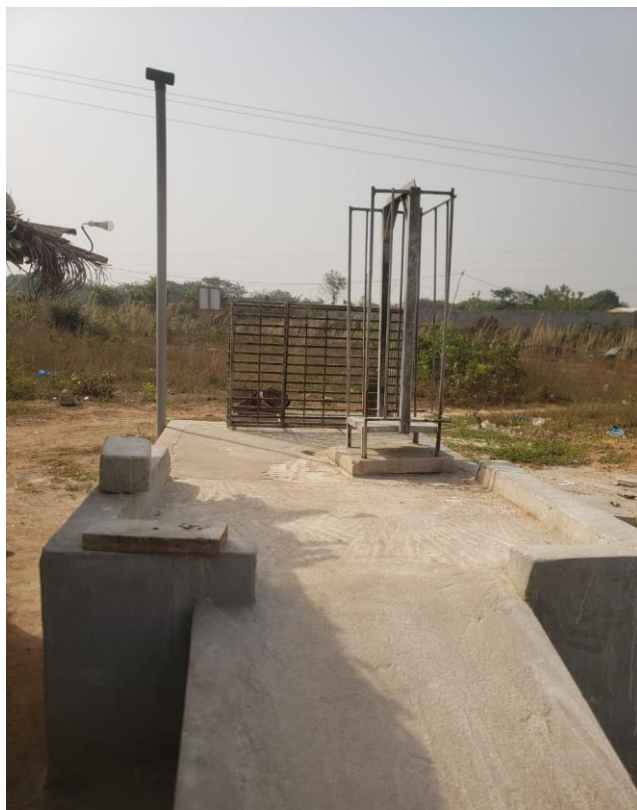
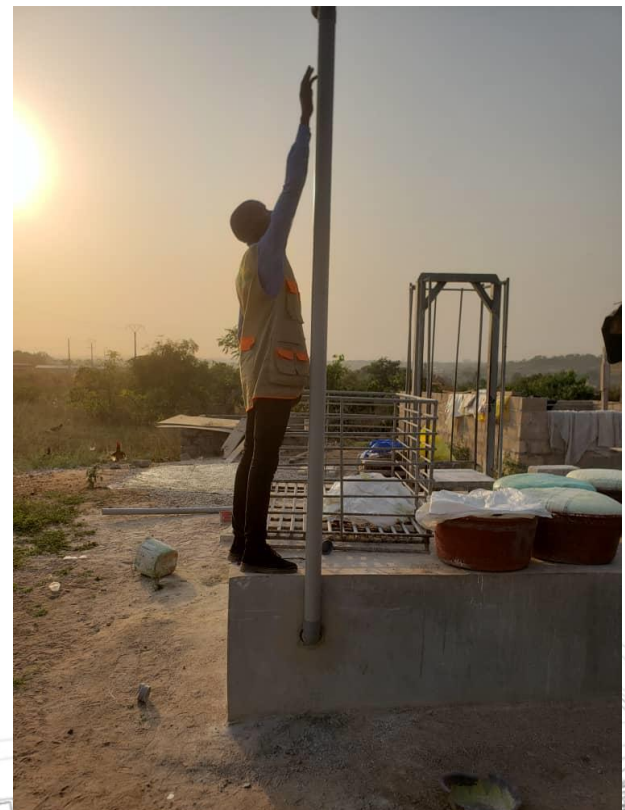
Figure 2: trou de la cheminée

Figure 3: installation du coude pvc

Figure 4: plateforme de pressage avec la cheminée

Figure 5: installation de la cheminée

Le système installé depuis 15 Septembre 2021, il a fallu faire un curage pour l'amidon accumulé depuis la dernière activité de curage en date du 6 octobre 2021 . Par la suite nous avons procéder à la vidange de la zone de collecte afin de pourvoir faire des échantillonnages pour le pH. Comme modification majeur apporter au système, une cheminé a été installer pour l'évacuation des odeurs qui provient de la fermentation du jus de manioc. Pour une meilleure évacuation des odeurs nous avons opté pour une cheminé de plus de 3 mètres de hauteur.

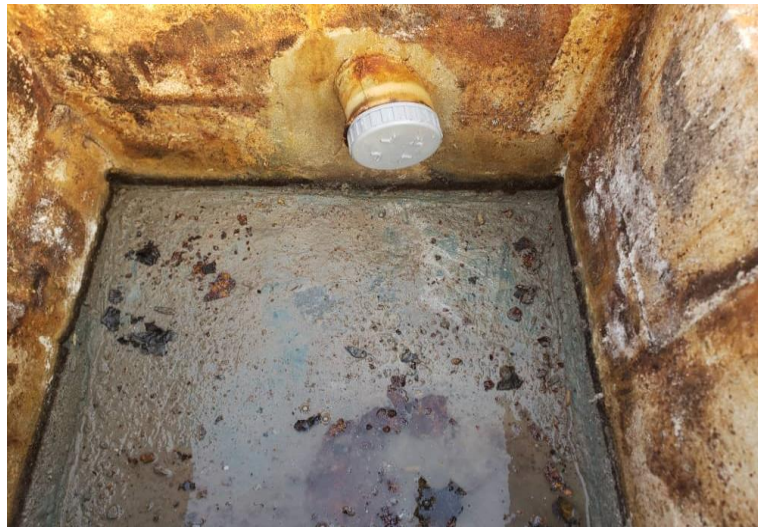
*Figure 6: installation du bouchon pvc*

Suite au constat de la mauvaise décantation dû à un système de trop plein trop bas, nous avons donc installé un bouchon type pvc qui jouera le rôle d'un robinet. Grâce à ce bouchon le bac de décantation pourra retenir le jus de manioc au maximum de ces capacités soit 1400 litres durant 1 ou 2 semaines afin d'avoir une bonne décantation et pouvoir recueillir aisément l'amidon stocké en dessous.

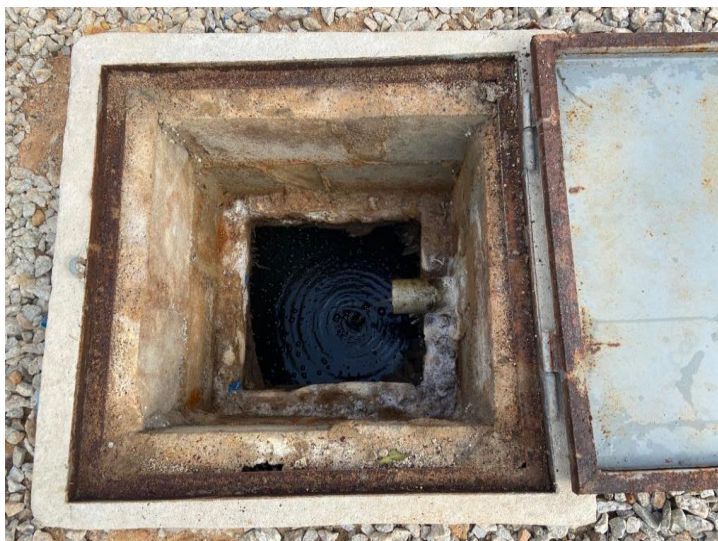
*Figure 7: lit d'infiltration*

Nous avons par la suite observé la vidange de lit d'infiltration. Notons cette zone était conçu pour ne pas être vidanger mais lors de la creusée il a été observé une remontée d'eau en provenance du sous-sol ; ce qui ne facilite pas l'infiltration de l'eau.

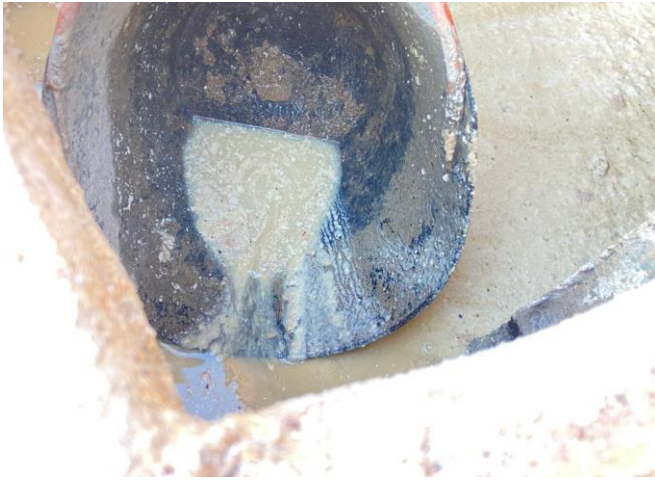
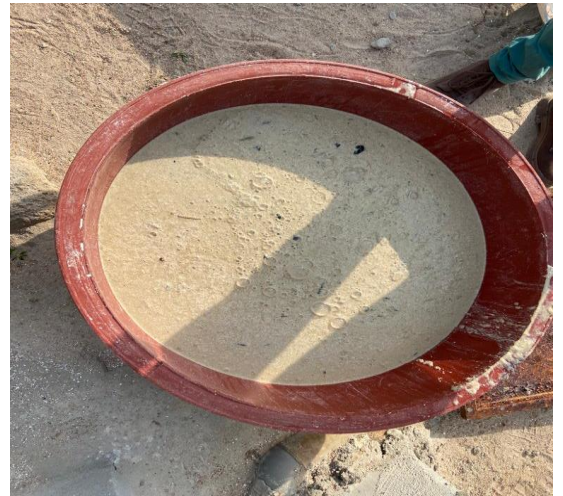
Lors de la phase de curage nous avons constaté la présence de 90 litres d'eau stagnante sur l'amidon. Il fallut d'abord vidanger cette eau avant de procéder au curage de l'amidon.

Figure 8: collecte de l'eau stagnant sur l'amidon

Figure 9: l'eau collectée

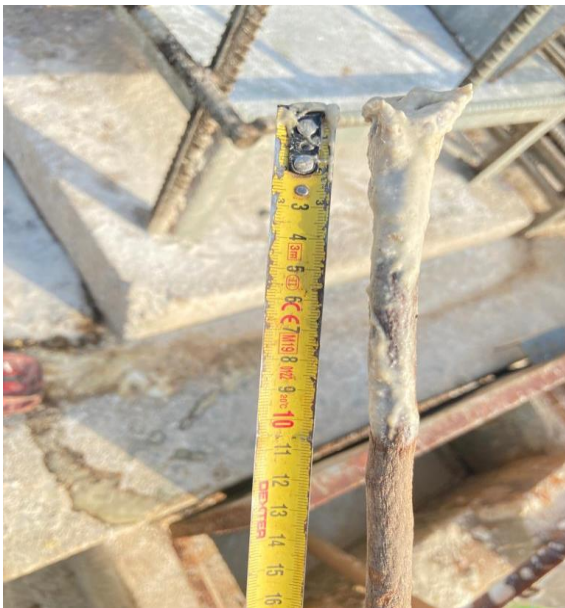
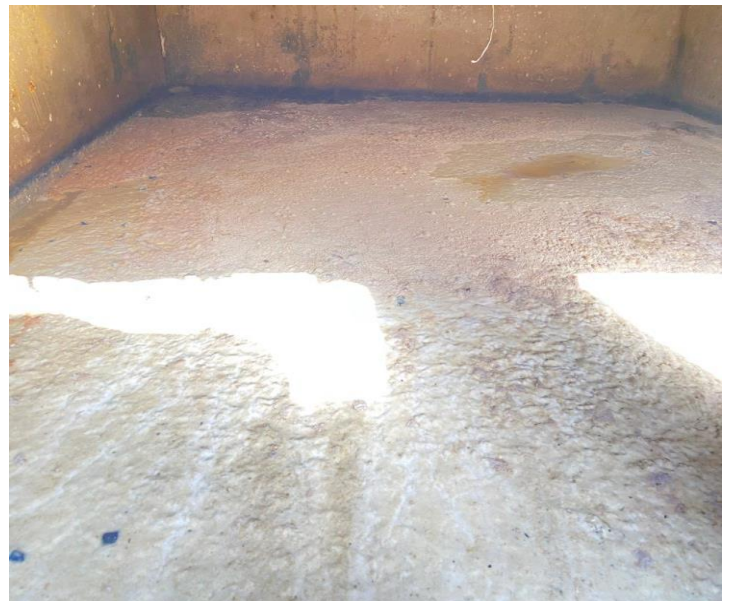
Une fois cette eau vidangée l'équipe AMEAENERGY a pu collecter après pesage 295 kg d'amidon. Cet amidon était d'une épaisseur de 10,5 cm étaler sur une superficie de la zone de décantation.

Figure 10: mesure de l'épaisseur de l'amidon

Figure 11: répartition de l'amidon dans le bac de décantation

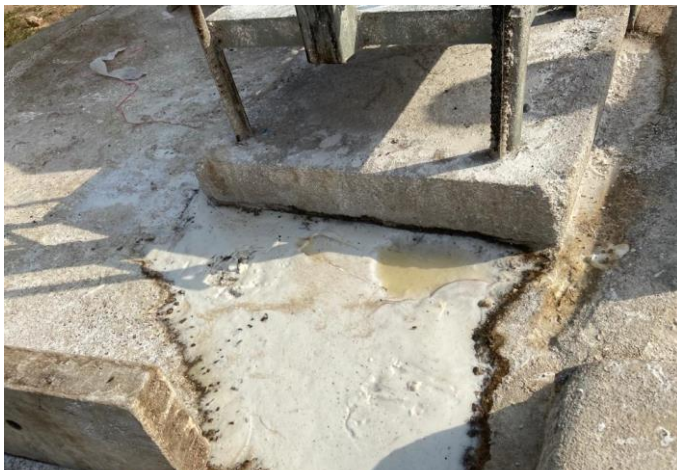
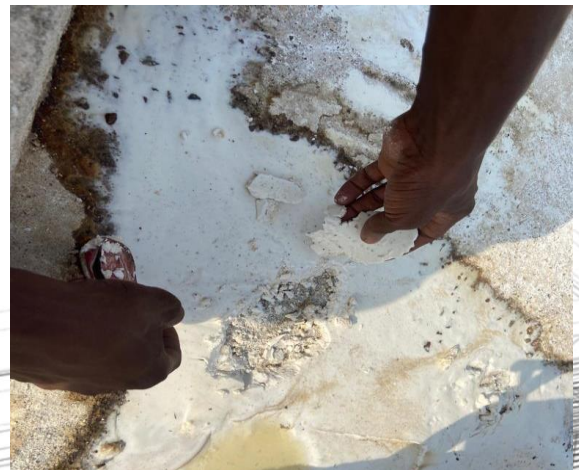
Pour faire mention des contraintes rencontrés durant cette phase de suivi nous pouvons faire mention en premier lieu l'insalubrité constaté sur le site. En effet après plusieurs passages nous avons pu constater avec désolation que les bénéficiaires du projet Agrovalor sur le système de décantation de Tchélékro ne s'occupent que de façon temporaire du nettoyage externe du bac. Cela est visible dès votre arrivée sur le site à travers l'accumulation de l'amidon sur le bac de décantation.

Figure 22: amidon sur l'aire de pressage

Figure 23: amidon sur l'aire de stockage

- Le nettoyage permanent du site ;
- Le nettoyage automatique après usage du bac décantation ;
- Organiser des séances de sensibilisation des bénéficiaires sur le bienfondé d'une meilleure prise en charge du système.
