# RAPPORT

DE SUIVI

SYSTEME DE TRAITEMENT PAR DECANTATION  
ET FILTRATION DU JUS DE MANIOC

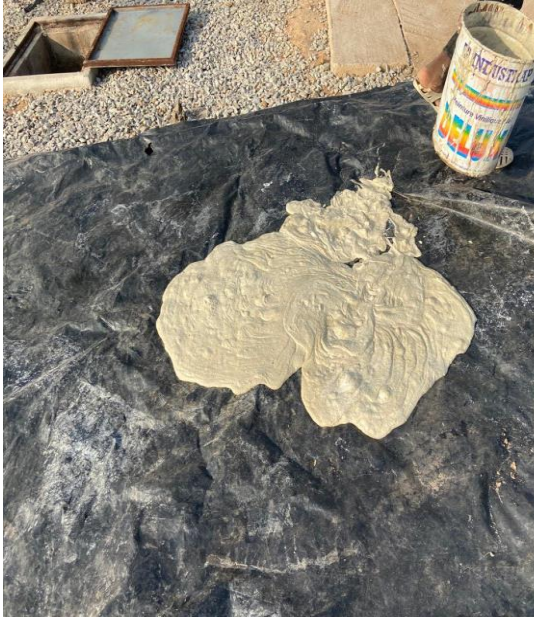
Après curage, celui-ci a été étalé sur du plastique noir pour faciliter son séchage afin de pouvoir le récupérer aisément pour d'autre fin.

*Figure 13: répartition de l'amidon sur une bâche noir*

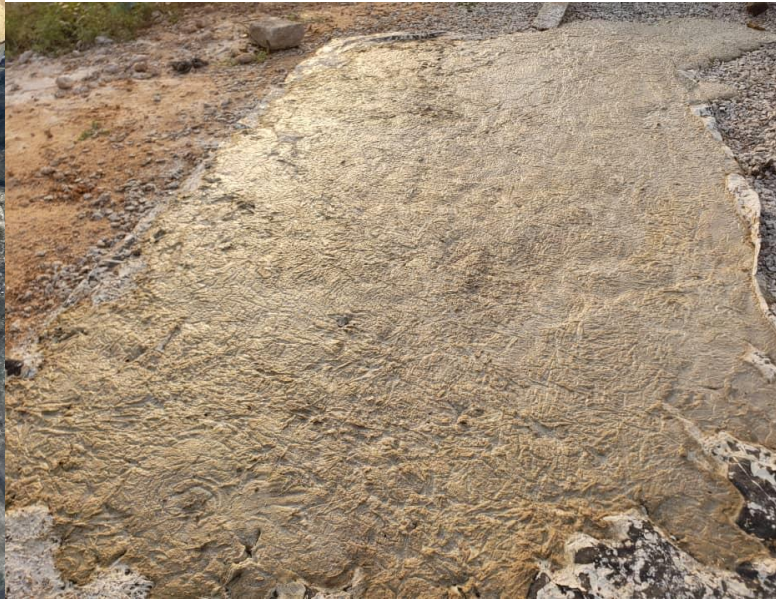
*Figure 12: l'amidon épandu*

Après séchage nous avons pu obtenir une quantité d'amidon de 78 kg. Le prélèvement de façon interne et externe du pH des différentes boxes à filtre sur une durée totale de 5 jours. Durant trois (03) jours nous avons procédé au prélèvement du pH du jus de manioc partant du bac de décantation à la zone d'infiltration. Puis nous avons procédé à un ajout de 10 kg de cendre en fin de la troisième journée et prélever le pH sur Trois (3) jours. Ces mesures sont consignées dans le tableau ci-après.

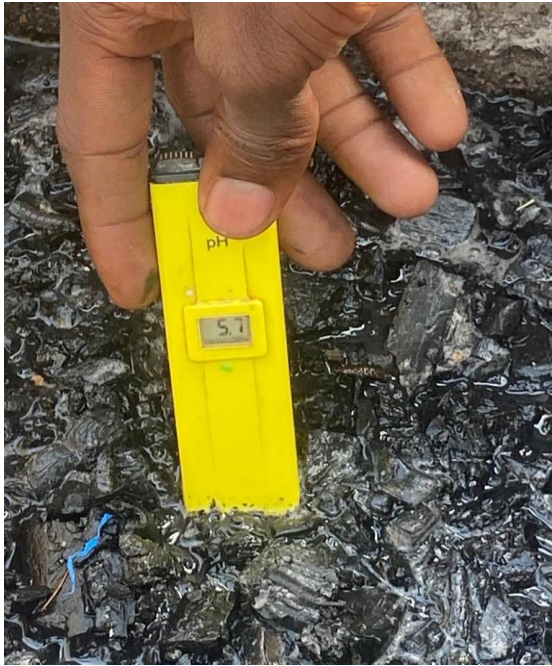
Comme nous pouvons le percevoir dans le tableau lors des trois premiers jours de prélèvement le pH était très acide au niveau de tous les filtres. Cela est dû au fait que depuis l'installation du système et sa mise en service il y a de cela 3 mois, il n'y a pas eu d'ajoute de cendre dans le filtre 3. Donc efficacité a été totalement réduite. Après ajout de nouvelle cendre de bois le pH est remonté jusqu'à la neutralité. Sur les images en dessous nous avons quelques photos du prélèvement.

Figure 14: prélèvement pH filtre 2

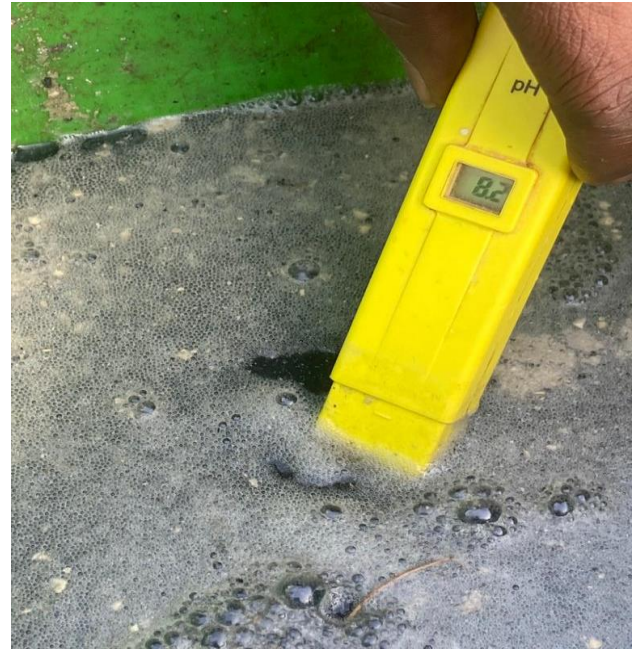
Figure 15: prélèvement pH lit d'infiltration

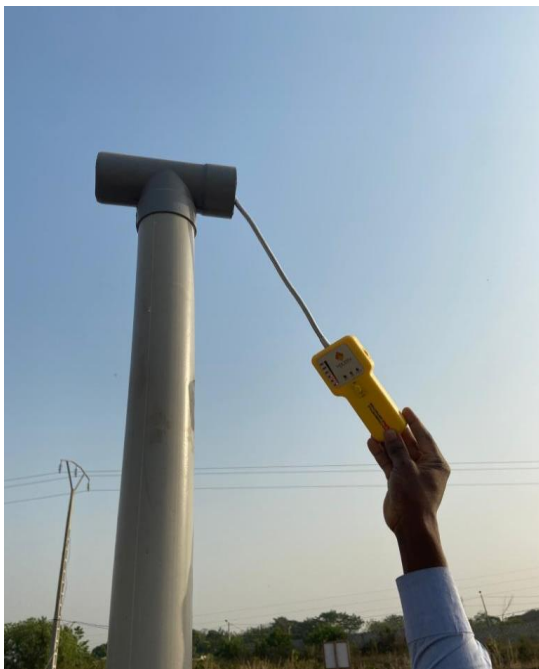
Pour une meilleure maîtrise des zones d'odeurs et écoulement des gaz nous avons procédé à un sondage de tous les regards et fosses. Il nous avait été signaler que lors des journées très ensoleillées le gaz en provenance du bac de décantation dégagait une odeur nauséabonde. Après l'installation de la cheminé il est apparu convenable et judicieux de vérifier si celle-ci jouait son rôle. Comme nous pouvons le percevoir aussi dans le tableau, nous avons pu tester la performance de la sonde juste après son installation effectuée le 18/12/2021. Et comme nous pouvons le voir sur l'image en dessous la sonde affiche un niveau de gaz de quatre (04) barres.

Figure 16: sondage de la cheminée

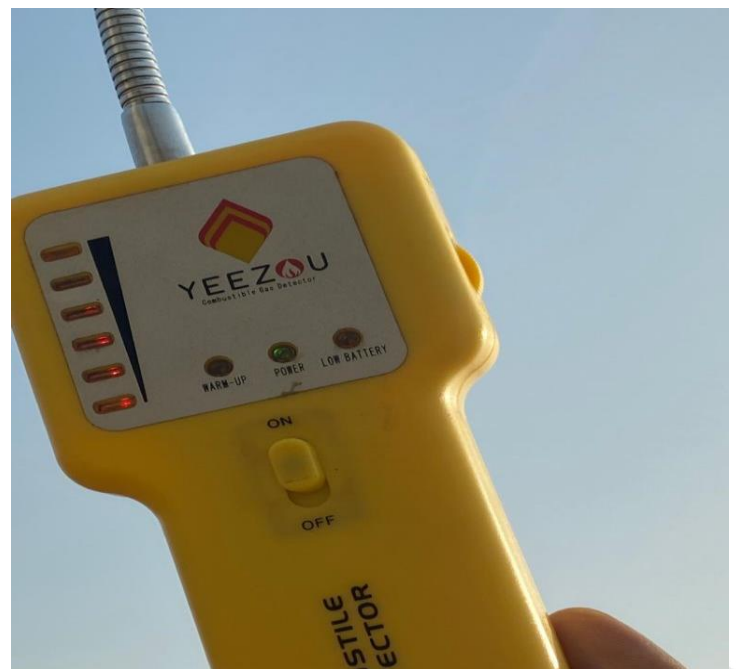
Figure 17: indicateur de gaz

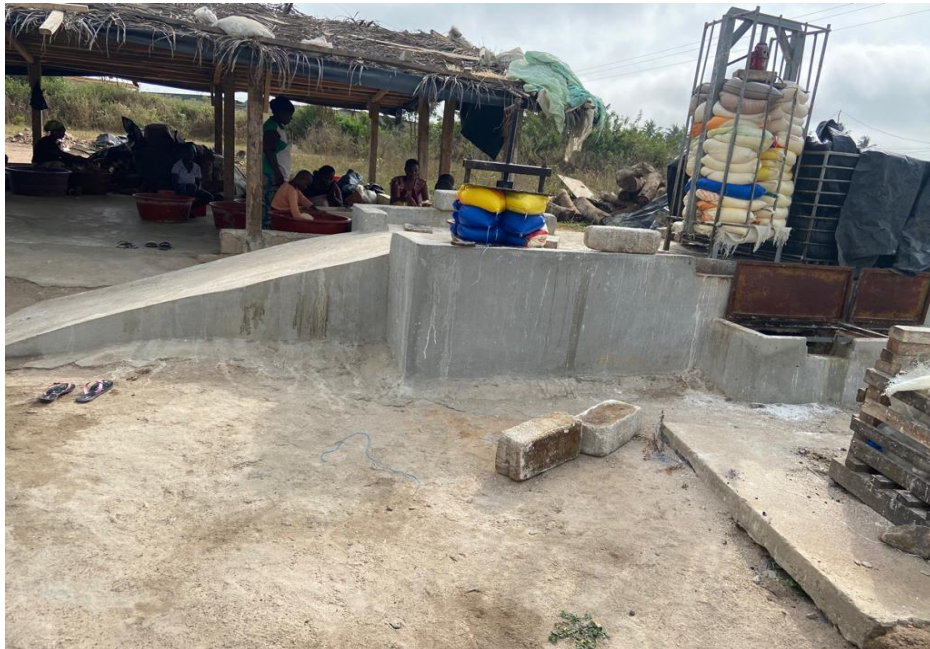
*Figure 18: plateforme de pressage*

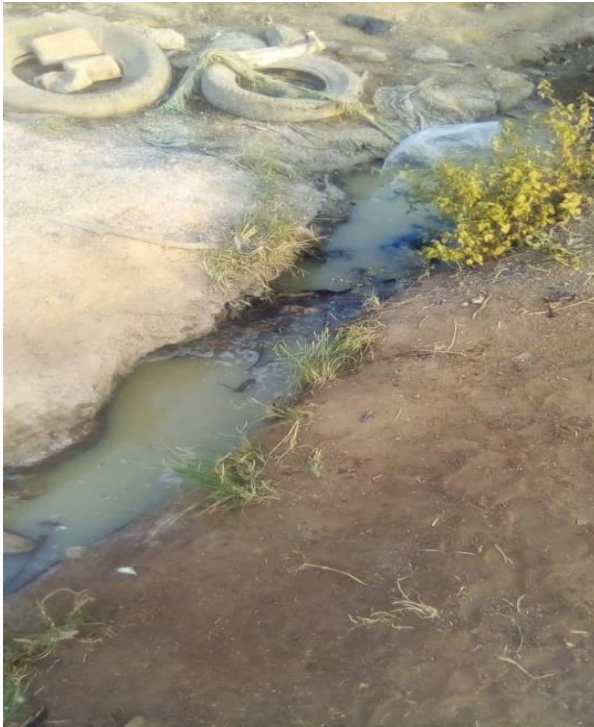
Elle a facilité l'arrêt de pollution environnemental causée par le jus de manioc. Comme nous pouvons le voir sur l'image suivante l'écoulement dans la nature du jus de manioc est une grande source de pollution.

*Figure 19: eau de manioc sur un site de production*

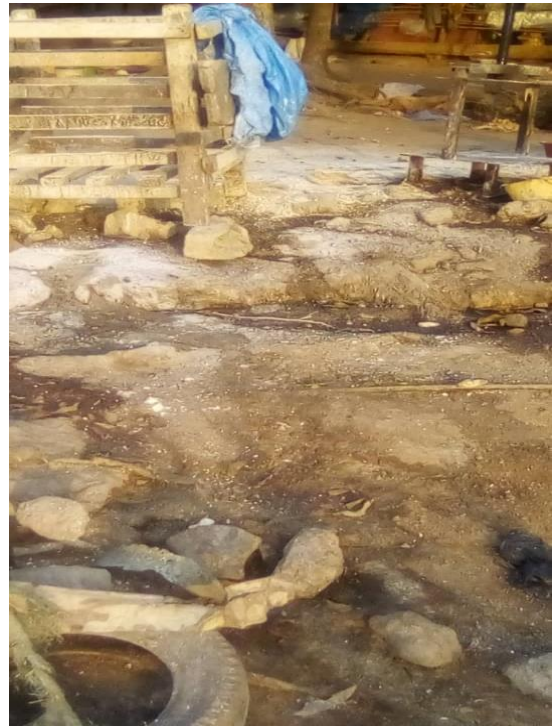
*Figure 20: site de production non assaini*

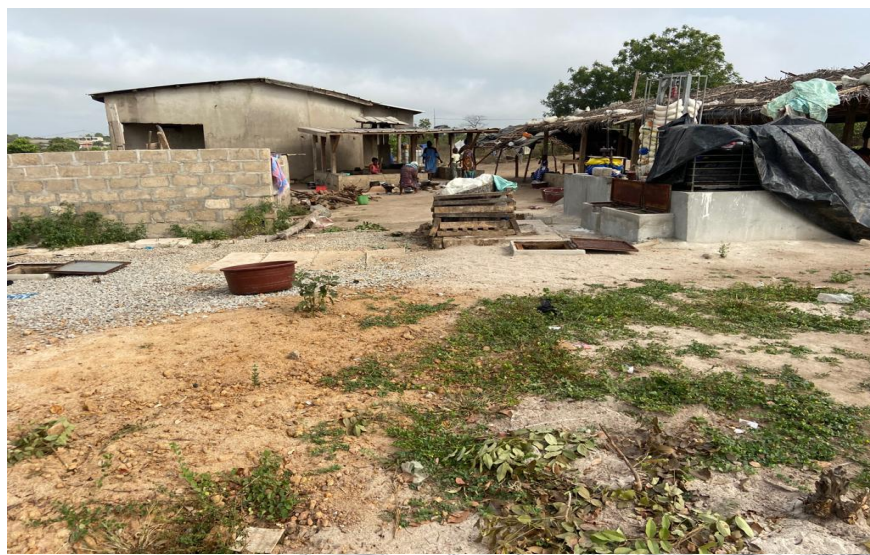
Grace au bac de décantation et à la zone d'infiltration qui joue le rôle de rétention et d'écoulement de façon plus écologique du jus après être filtré. Cela a permis d'avoir un site de fabrication toujours sec et propre.

*Figure 21: site de assaini de production d'attieke*
